Cirugía a 70 metros de altura

Un paseo por las agujas alertó del deterioro de una pieza, allá en lo alto, que necesitaba mantenimiento • Las grietas que presentaba un pináculo de la torre norte ha requerido la reconstrucción de una parte y la consolidación del resto

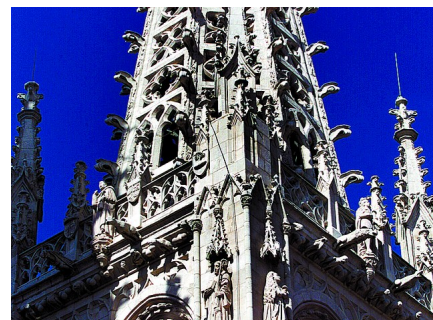
Antes. La pieza restaurada es la que aparece a la izquierda de la imagen, a la derecha de la escultura del santo, sobre el escudo, en el balconcillo de la torre. Ángel Ayala

Al desmontar el pináculo en agosto pasado comprobaron que las grietas habían abierto por completo la piedra, quizá porque el hierro que lo sujetaba se había dilatado por el óxido y terminó por romper la piedra, o quizá por el paso del tiempo, la humedad, las heladas, el viento... o quizá por todo a la vez.

De las tres partes del pináculo, la inferior es la que peor se conservaba por lo que el equipo de restauración que trabaja en la Catedral ha procedido a reintegrarla en piedra natural de Hontoria, la propia de la Seo, para que posea «la misma coeficiencia de absorción», según apunta Ortega. Con las otras dos partes que presentaban mejor estado se trabajó para coserlas a la base, después de haberlas tratado, limpiado y consolidado. Además han aprovechado la reintegración para a cambiar el hierro del interior de la piedra por acero inoxidable.

Concluido el trabajo en «el taller», el pináculo se ha vuelto a colocar en su sitio, en la torre norte, en el balconcillo situado a unos setenta metros de altura. No es fácil apreciarlo desde abajo, por eso les acercamos estas imágenes que dan cuenta del proceso.
